Impianti malposizionati nel mascellare anteriore : un nuovo approccio  
restaurativo per ripristinare la salute del tessuto periimplantare e un'estetica  
accettabile. Parte II : Caso clinico e discussione

# Impianti malposizionati nel mascellare anteriore: un nuovo approccio restaurativo per ripristinare la salute del tessuto periimplantare e un'estetica accettabile.

## Parte II: caso clinico e discussione

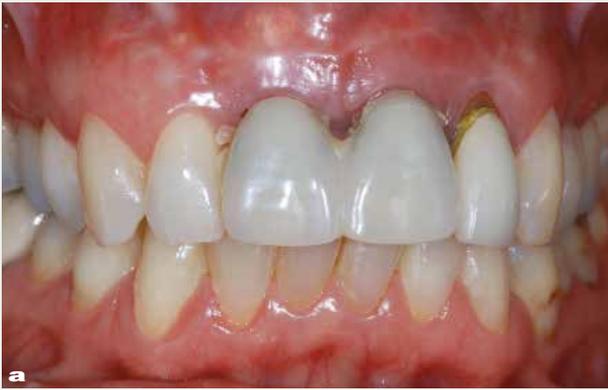
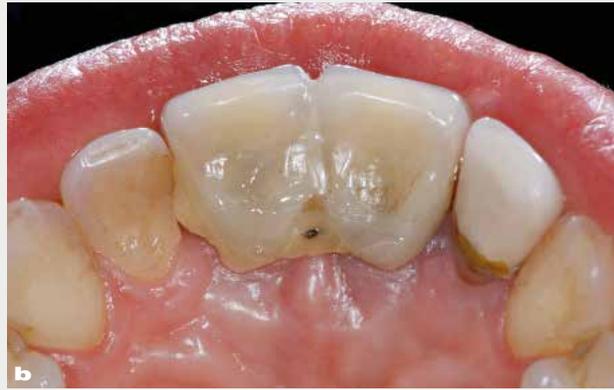
**Figg. 1 a,b** La paziente presentava una FDP provvisoria, cementata su due impianti in posizioni 11 e 21. La linea del sorriso alta della paziente, la mucosa facciale sottile e la presenza di cicatrici relative a chirurgie multiple precedenti rappresentavano una sfida particolare per il clinico che deve eseguire il restauro. Notare lo scarso adattamento marginale della protesi.

Una donna caucasica di 50 anni si è presentata presso la Divisione di Protesi Fissa e Biomateriali con una protesi fissa su impianti nel mascellare anteriore, con fallimento del suo risultato estetico (Figg. 1a,b). La storia del trattamento rivelava l'estrazione di entrambi gli incisivi centrali superiori, seguita dal posizionamento immediato degli impianti e restauro con un provvisorio cementato. La paziente esprimeva il forte desiderio di una soluzione permanente con un visibile miglioramento della dimensione estetica. L'esame intraorale mostrava un'estrema inclinazione facciale degli impianti 11 e 21, nonché la presenza di una grave infezione cronica della mucosa periimplantare.

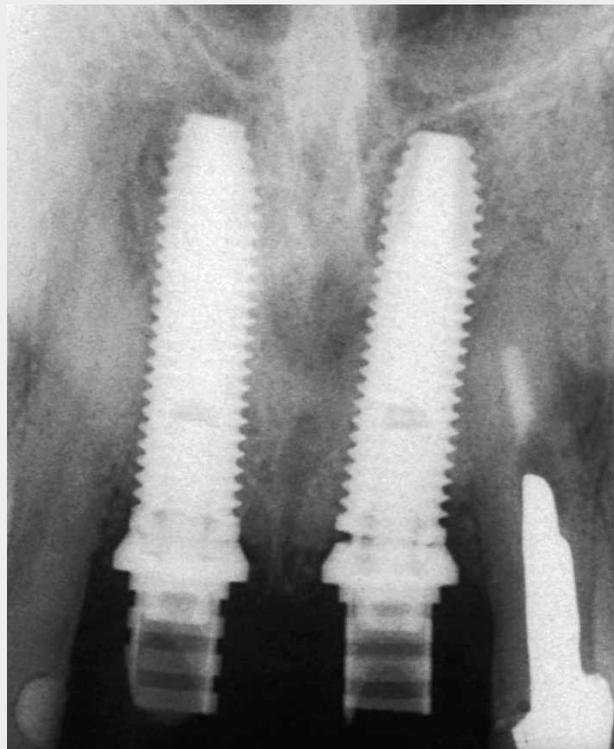
**Fig. 2** Radiografia periapicale che mostra il posizionamento non corretto dell'abutment della protesi provvisoria a livello dell'impianto 21. Inoltre, l'incisivo laterale di sinistra mostrava un perno grande e un'otturazione radicolare incompleta. Era visibile anche una radiotrasparenza periradicolare. La paziente riportava dolore a livello di questo dente e si sospettava la presenza di una fessura radicolare.

Inoltre, l'esame intraorale e radiologico mostrava che l'incisivo superiore laterale di sinistra era endodonticamente compromesso (Fig. 2) con tasche profonde e sensibilità alla percussione e palpazione. Non vi erano elementi significativi nella storia medica.

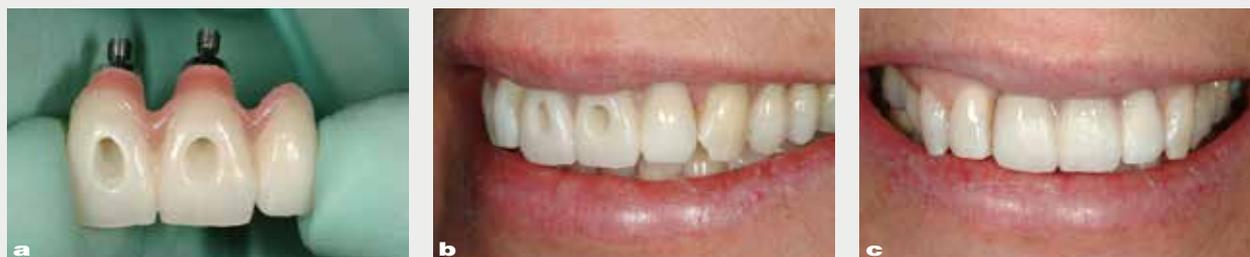
**Fig. 3** Alla paziente è stato consegnato un nuovo provvisorio avvitato. A causa del posizionamento implantare problematico, l'accesso alle viti sull'aspetto facciale degli incisivi centrali è stato chiuso con restauri diretti in composito. La gengiva artificiale era una parte integrante di questa protesi provvisoria per compensare la mancanza di tessuto verticale, precisamente tra i due impianti e nel sito dell'incisivo laterale di sinistra precedentemente estratto.

al fine di permettere la completa guarigione del tessuto molle e la maturazione (Figg. 3-5). Considerando la presenza di una grave infiammazione cronica della mucosa periimplantare (distacco di particelle di materiale per innesto osseo) e infezione periapicale a carico della radice 22, è stata dibattuta l'opportunità di procedere con la conservazione del tessuto osseo/molle. Però, come già menzionato, la paziente confermava la sua opposizione a ciò.

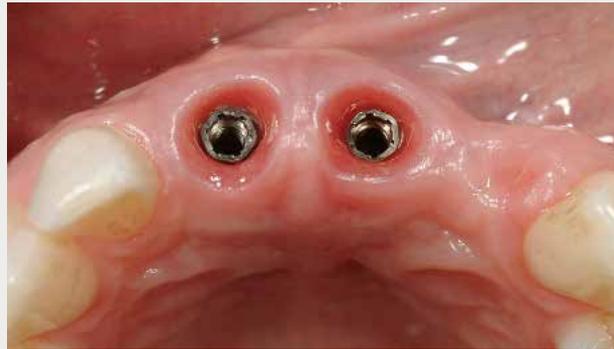
**Fig. 4** L'estrazione dell'incisivo laterale, considerato irrazionale da trattare, ha portato a una mancanza di cresta sia orizzontale sia verticale. La domanda era se al momento dell'estrazione fosse stato più opportuno eseguire un innesto di tessuto molle.

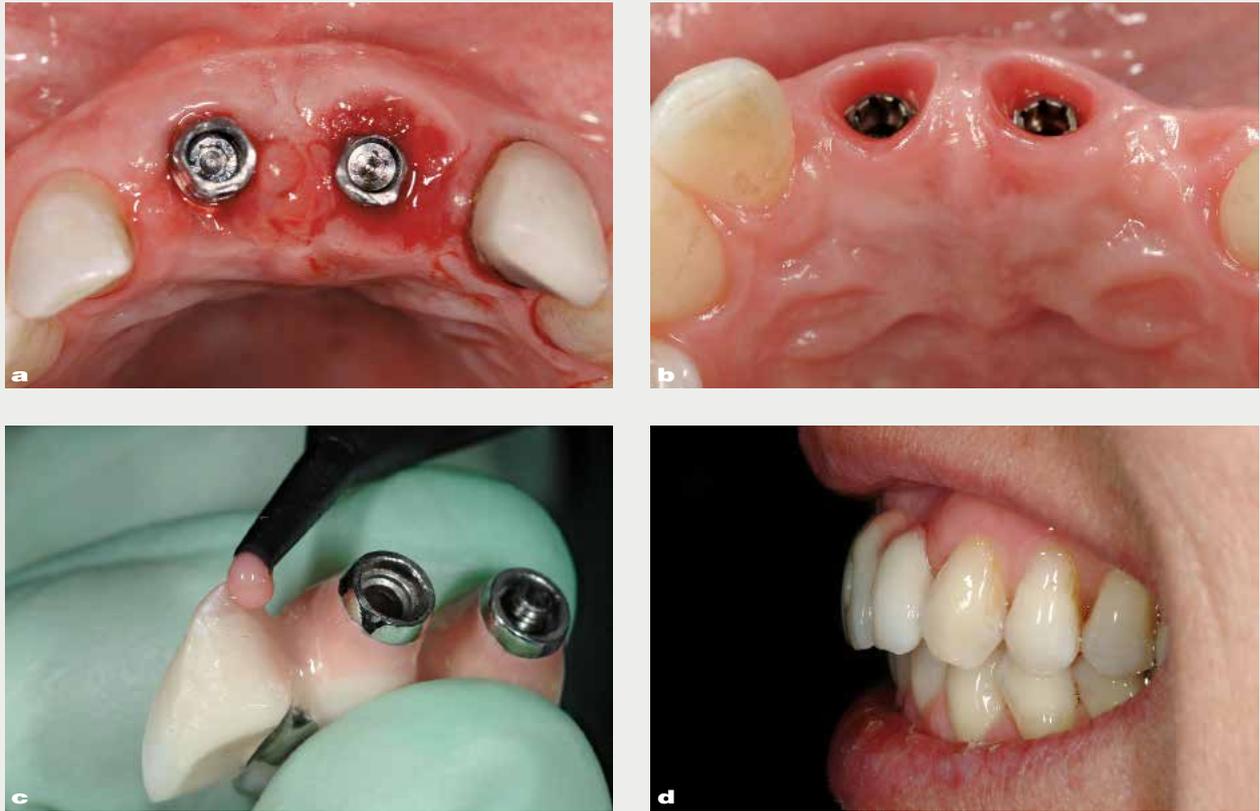
**Figg. 5 a-d** (a) Stato iniziale e (b) prima dell'impronta finale. La migliorata morfologia del tessuto molle è stata ottenuta durante la fase provvisoria, prima dell'impronta finale. Il difetto a livello del sito dell'incisivo laterale di sinistra è stato compensato mediante l'uso di composito rosa flowable (Sinfony, 3M ESPE), eseguito in studio (c). Nella foto di profilo del sorriso forzato della paziente (d), diventa evidente una mancanza post estrazione. Fortunatamente, l'area non si esponeva completamente durante il normale sorriso della paziente.

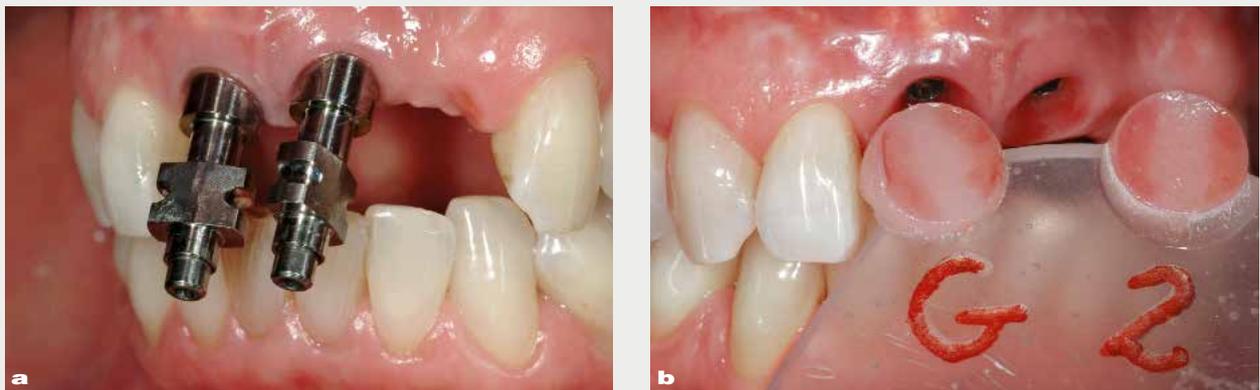
**Figg. 6 a,b** Impronta finale. Per scegliere il colore della gengiva artificiale in previsione della protesi finale è stata utilizzata una scala colori rosa personalizzata.

Una volta ottenuti contorni di tessuto molle adeguati, è iniziata la fase del restauro definitivo (Fig. 6).

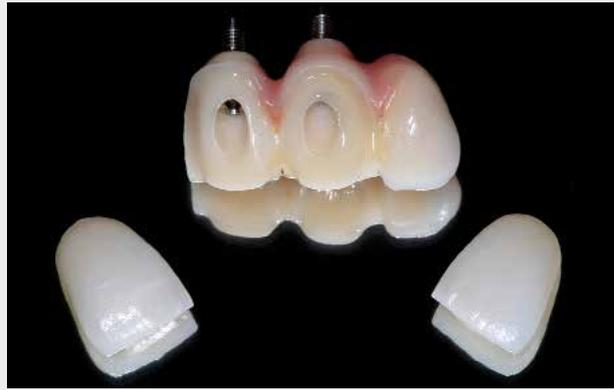
**Fig. 7** Il restauro finale è stato realizzato con una struttura in zirconia avvitata a 3 elementi, caratterizzata da uno strato superficiale di ceramica feldspatica, nonché gengiva artificiale integrata nell'aspetto cervicale, da complementare mediante due faccette feldspatiche labiali per coprire i fori di accesso delle viti.

È stata rilevata un'impronta in polivinilsilossano (Express, 3M ESPE) ed è stata realizzata un'infrastruttura in zirconia fresata avvitata (ICE Zirkon, Zirkonzhan). Questa struttura è stata costruita e ceramizzata (HeraCeram Zirkonia, Heraeus Kulzer), con fori di accesso delle viti sulle superfici labiali, con un pontic ovate a cantilever in posizione 22. Il restauro è stato provato per valutare e ottimizzare clinicamente le inclinazioni e i parametri estetici bianchi. Le superfici labiali dei denti 11 e 21 sono

state ulteriormente preparate in laboratorio in vista delle faccette in ceramica (HeraCeram; Figg. 7,8).

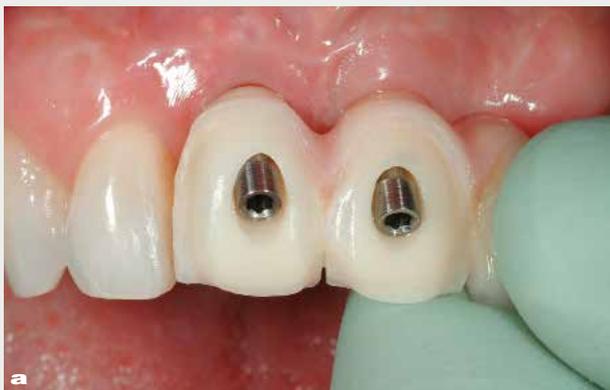
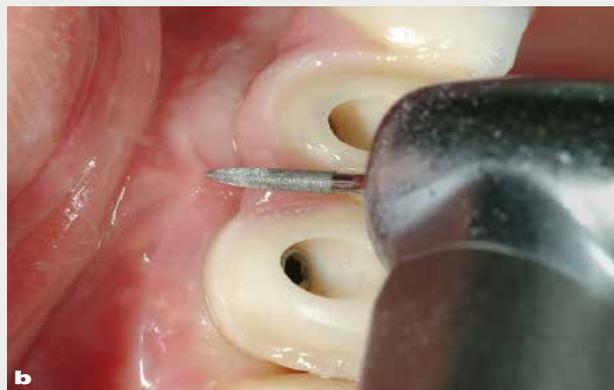
**Figg. 8 a,b** Per ottenere un profilo di emergenza pulibile senza compromettere l'estetica, in studio è stato eseguito un attento reshaping finale del contorno della gengiva artificiale.

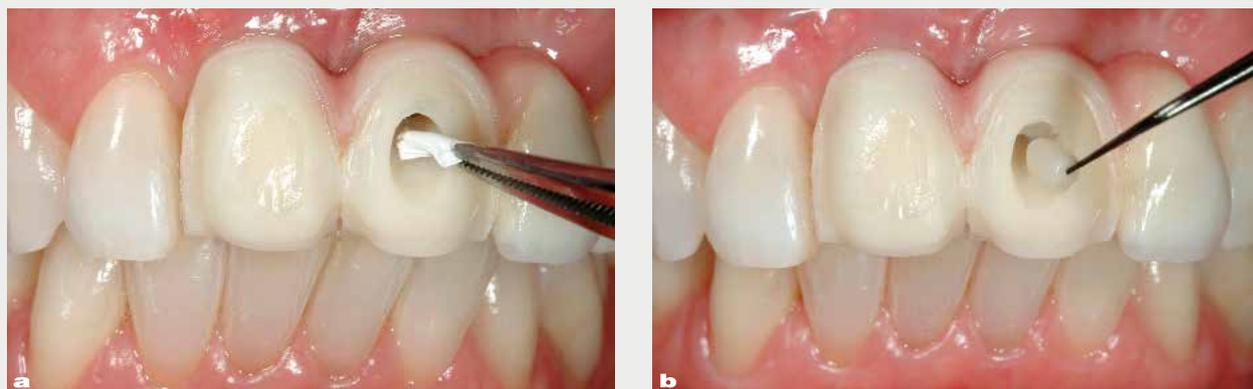
**Figg. 9 a,b** Prima di applicare in modo adesivo le due faccette frontali, i fori di accesso delle viti sono stati sigillati con nastro in PTFE e materiale composito.

L'abutment è stato inserito e serrato con il torque raccomandato di 35 Ncm. Dopo aver sigillato i fori di accesso delle viti con nastri in PTFE,<sup>8</sup> è stato applicato un singolo strato di resina

adesiva (OptiBond FL Adhesive, Kerr) sui canali di accesso e fotopolimerizzato, con successiva applicazione di un composito da restauro fotopolimerizzabile (Tetric EvoCeram, Ivoclar Vivadent; Fig. 9).

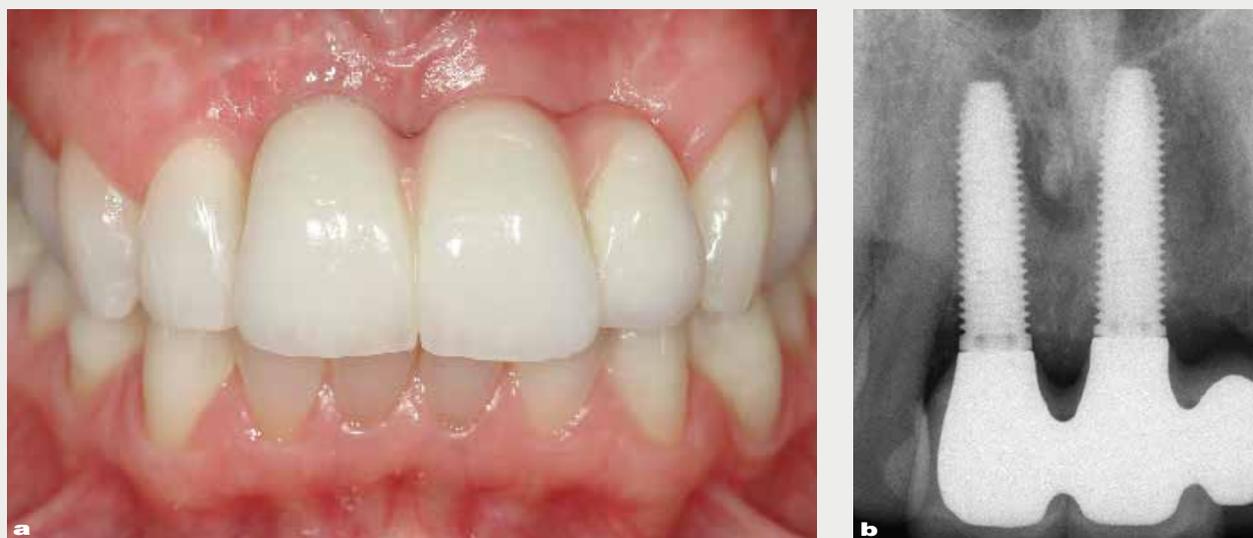
**Figg. 10 a,b** Restauro finale immediatamente dopo l'adesione delle facce frontali. La radiografia periapicale confermava l'adeguata fedeltà marginale della protesi.

stauro fotopolimerizzabile preriscaldato (Tetric EvoCeram; Fig. 10). Quindi, sono state eseguite le procedure di polimerizzazione completa, finitura e lucidatura (Figg. 11,12).

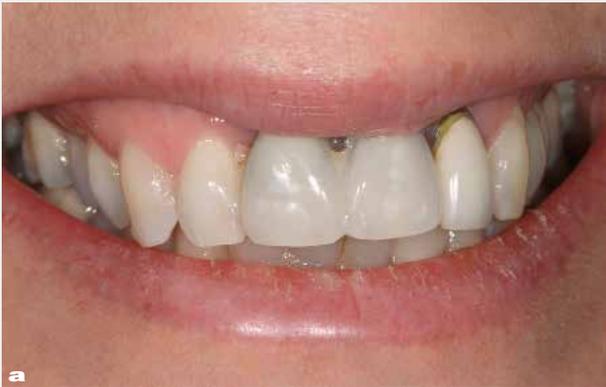
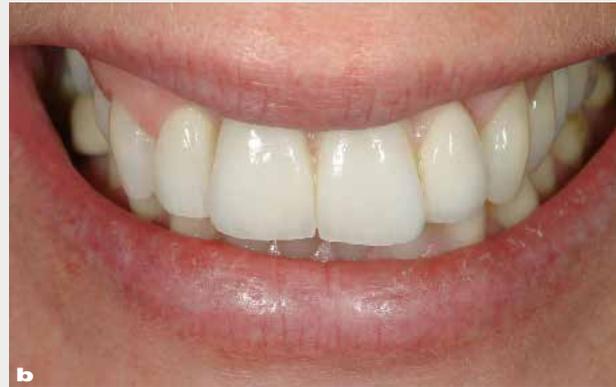
**Figg. 11 a,b** (a) Stato iniziale e (b) risultato finale. Il risultato estetico accettabile è legato alla posizione del labbro superiore. Fortunatamente, le sole parti visibili della gengiva artificiale della protesi sono le papille, mentre la giunzione tra la gengiva artificiale e la mucosa alveolare rimangono nascoste dal labbro superiore.

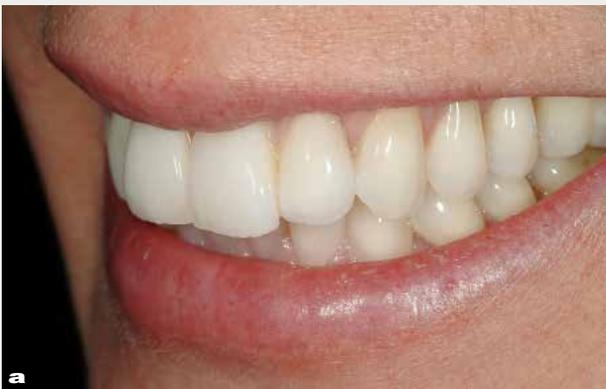
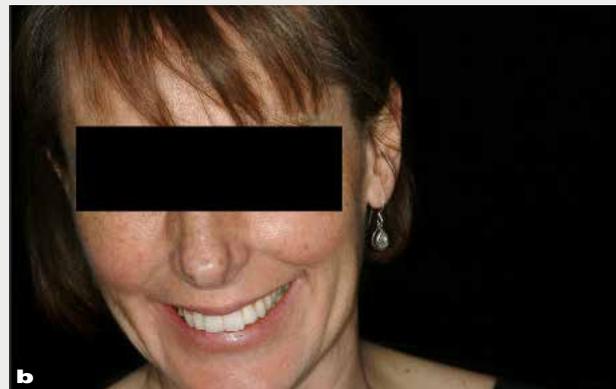
**Figg. 12 a,b** Immagine finale laterale di sinistra. La paziente era molto soddisfatta del risultato estetico e confortata dalla facilità di pulizia grazie al fatto che il profilo cervicale era perfettamente convesso.
